Desfășurata Andrei Muresanu - P

Număr contract 315127 / 10.08.2018
Cod proiect U-OR-SI
Faza proiect Faza III
Data planșei ianuarie 2019

STUDIUL DE EVALUARE ARHITECTURALĂ ȘI URBANISTICĂ
ÎN VEDEREA STABILIRII ÎNĂLȚIMII MINIME A CLĂDIRILOR ȘI A IDENTIFICĂRII ACELOR CLĂDIRI CU
POTENTIAL DE SUPRAETAJARE, RESPECTIV A ACELOR CLĂDIRI CARE NU RESPECTĂ ÎNCADRAREA ÎN
FRONTUL STRADAL CONSTRUIT AFECTĂND TRAFICUL PIETONAL

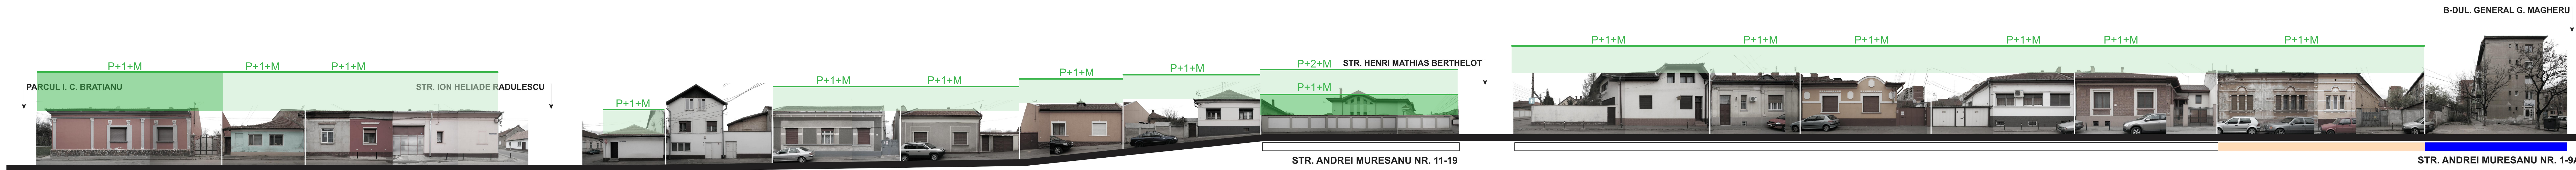
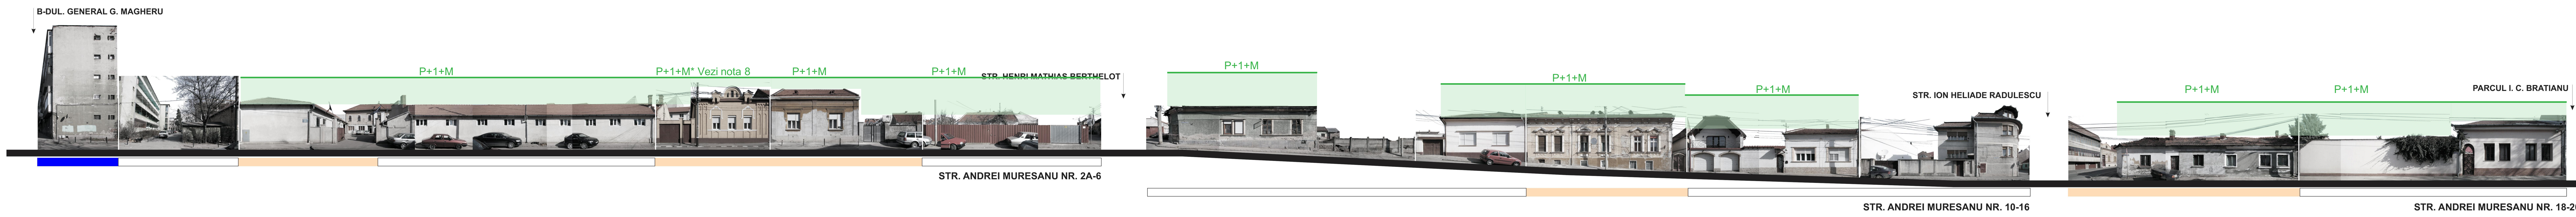
- (1) Imaginile utilizate (puse la dispoziție de Primăria Municipiului Oradea) în cadrul desfășurătorilor au caracter orientativ (de exemplu cu privire la înălțime, proporție etc.), regimul de înălțime fiind caracteristica operațională valabilă.

- (6) Linile de înălțime (minime și recomandate) indică regimul de înălțime, fără cuantificarea acestuia în metri.
- (7) Desfășurata se va citi (se va interpreta) în mod obligatoriu împreună cu partea scrisă, aferentă întregului studiu. În caz de neconcordanță se va contacta proiectantul general.

- (8) În cazurile menționate ca atare pe planșă, supraînălțarea se poate face doar cu păstrarea elementelor de timpan, rezalțe, turnulețe, lucarne și atice.
